## La ricerca scientifica a supporto della ricostruzione dei territori colpiti dal sisma del 26 dicembre 2018: mappatura delle zone sismicamente pericolose

## ha colpito il fianco sud-orientale dell'Etna ha causato danni ingenti in un territorio vasto oltre 250 chilometri quadrati

A cura di **Beatrice Raso** | 15 Settembre 2020 17:09

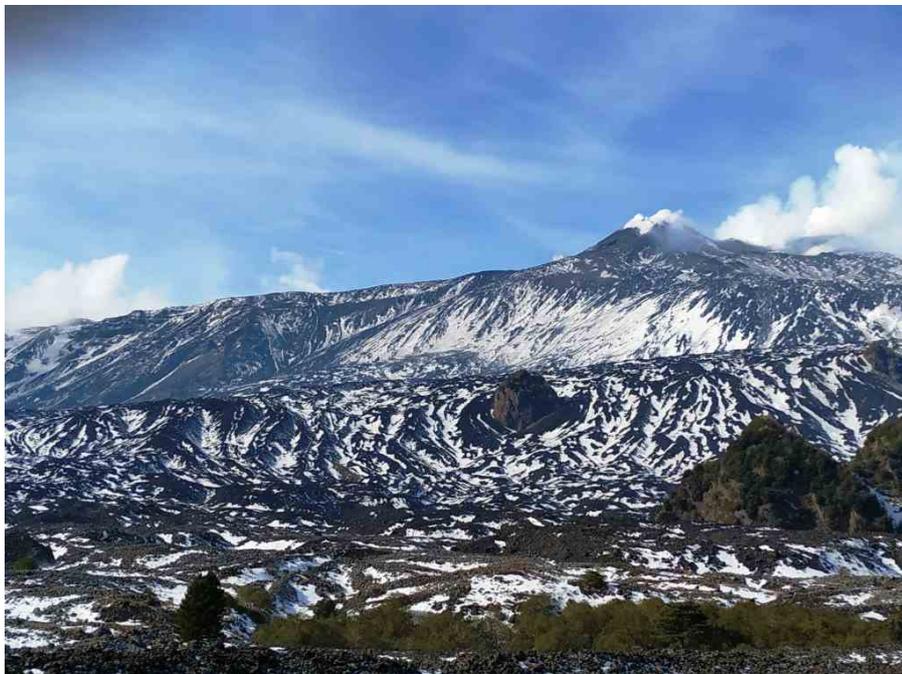
Panoramica del teatro eruttivo dell'eruzione del 24-27 dicembre 2018, ripreso dall'interno della Valle del Bove. In cratere che degassa in alto è il Nuovo Cratere di Sud-Est, dalla cui base è iniziata l'eruzione.

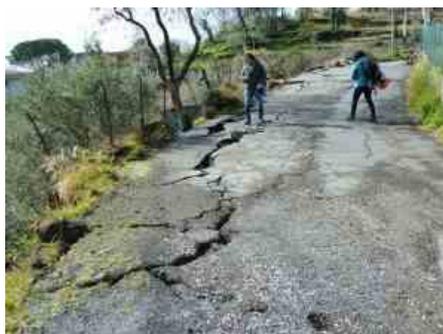
Figura 2 – Rilevamento della fratturazione cosismica che ha interessato una strada alla periferia ovest di Fleri.

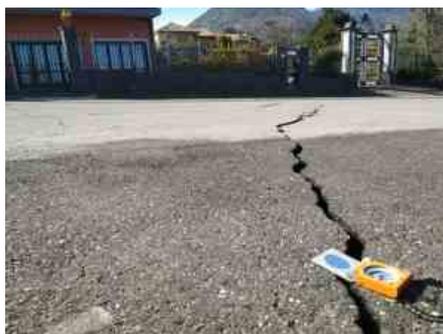
Figura 3 – Fratture orientate NE-SO tagliano un piano stradale alla periferia est di Fleri.

“La **Faglia di Fiandaca** si estende per una lunghezza di una decina di km circa; è orientata in senso NO-SE nella porzione settentrionale posta a quota più elevata (tra 850 e 400 metri circa sul mare, Figura 3) ed in senso NNO-SSE nella sua porzione meridionale, tra 400 e 240 m circa di quota. Questa disposizione geografica causa il più frequente ricoprimento lavico della

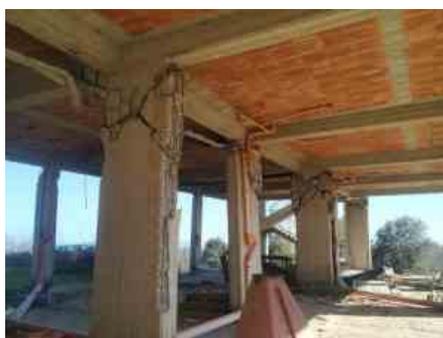
Figura 5 – Grave danneggiamento di pilastri in cemento armato in un fabbricato realizzato sopra la faglia di Fiandaca.

In particolare, la mappa rappresenta un risultato **imprescindibile** per la **Struttura Commissariale** e per le **popolazioni terremotate**, poiché consente di procedere **rapidamente ed in sicurezza** alla **ricostruzione** del territorio interessato dal sisma del 26 dicembre 2018 (Figura 5). Le persone che abitano sulle pendici dell’Etna sono consapevoli della **pericolosità geovulcanologica e sismica** del vulcano, ma il recente sisma ha prodotto anche una vistosa **fagliazione superficiale**, delle vere e proprie spaccature del terreno che si sono propagate anche nelle aree urbanizzate, danneggiandole gravemente. In questi casi, quindi, per una ottimale gestione del territorio si deve tener conto non soltanto dello **scuotimento** generato dal sisma ma, altresì, occorre considerare la formazione di **fratture superficiali** che possono produrre una **deformazione permanente** del suolo e che condizionano, quindi, le scelte da operare nella **pianificazione della ricostruzione**”.
